MA 39 – 22-01763

Wien, 28. Februar 2022  
Gesamtseiten: 37

## Laborbericht

### Belastungsversuche an Schneeschutzsystemen

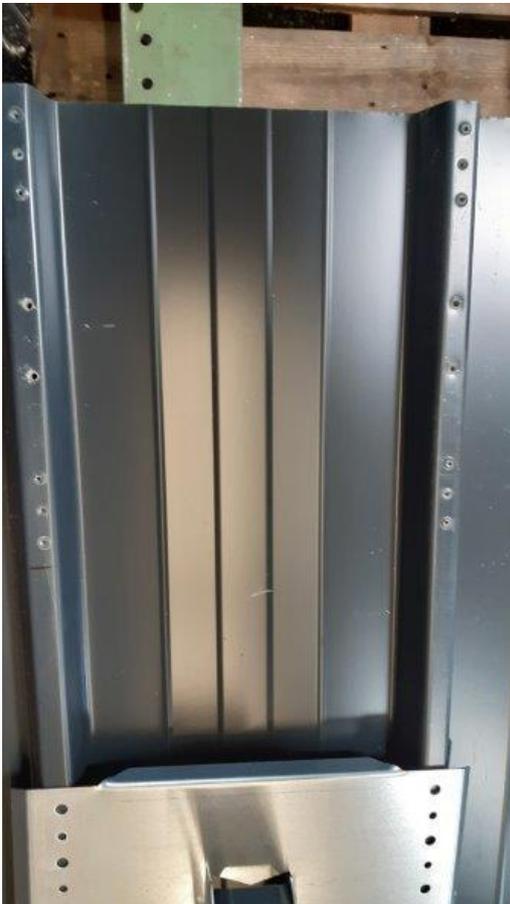
Abb. 7:  
Prüfaufbau  
Versuch 1 (siehe  
Laborbericht Pkt.  
2.2.1).  
Befestigungslöcher  
nach Ende der  
Prüfung (kein  
Schaden bzw.  
Einschränkung in der  
Gebrauchst-  
tauglichkeit).

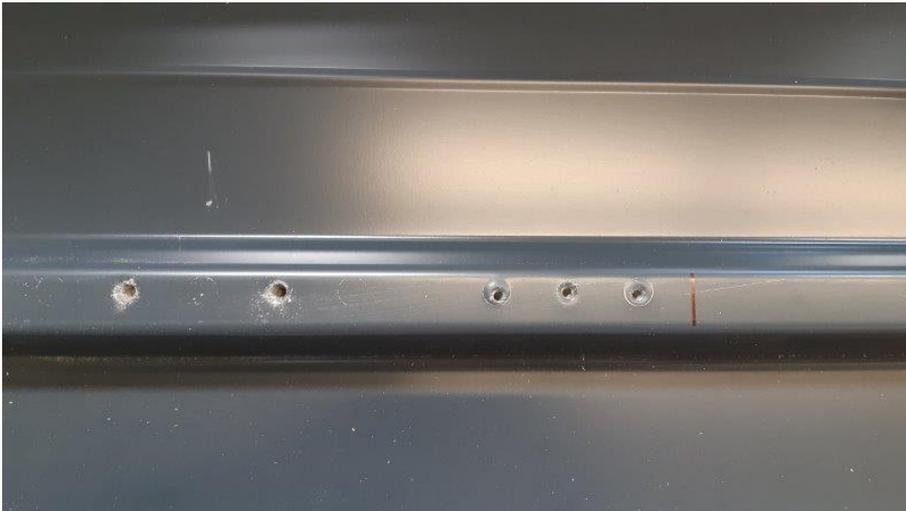
Abb. 8:

Befestigungslöcher  
nach Ende der  
Prüfung (kein  
Schaden bzw.  
Einschränkung in der  
Gebrauchst-  
tauglichkeit).

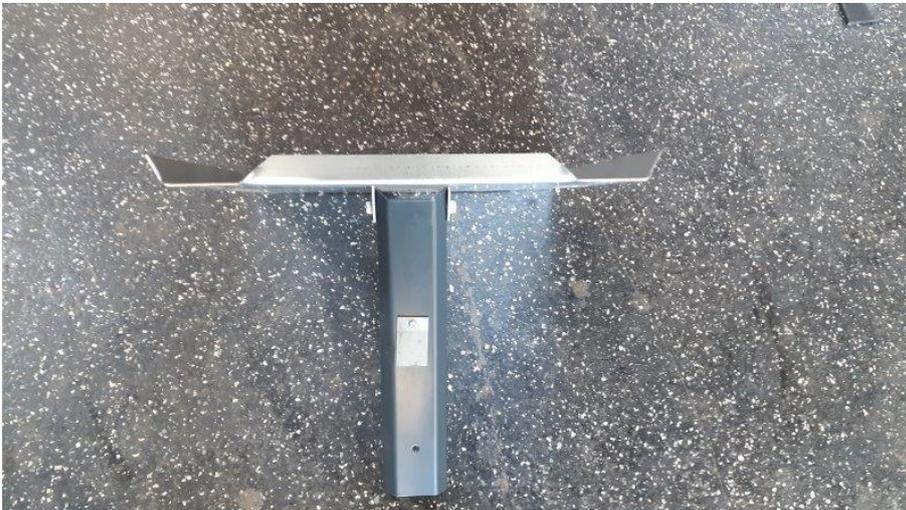
Abb. 9:

Grundplatte und  
Stütze nach Prüfung  
(kein Schaden bzw.  
Einschränkung in der  
Gebrauchst-  
tauglichkeit).

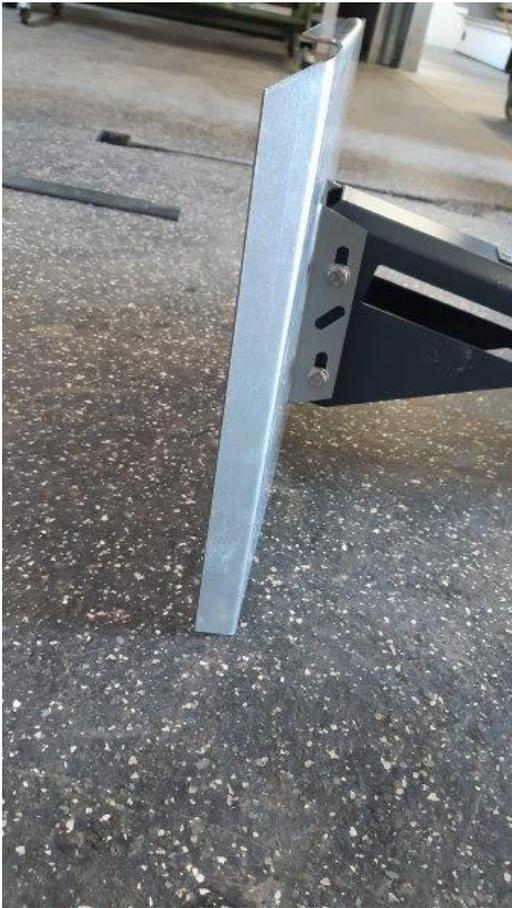
Abb. 10:  
Versuch 1  
Grundplatte und  
Stütze nach Prüfung  
(kein Schaden).

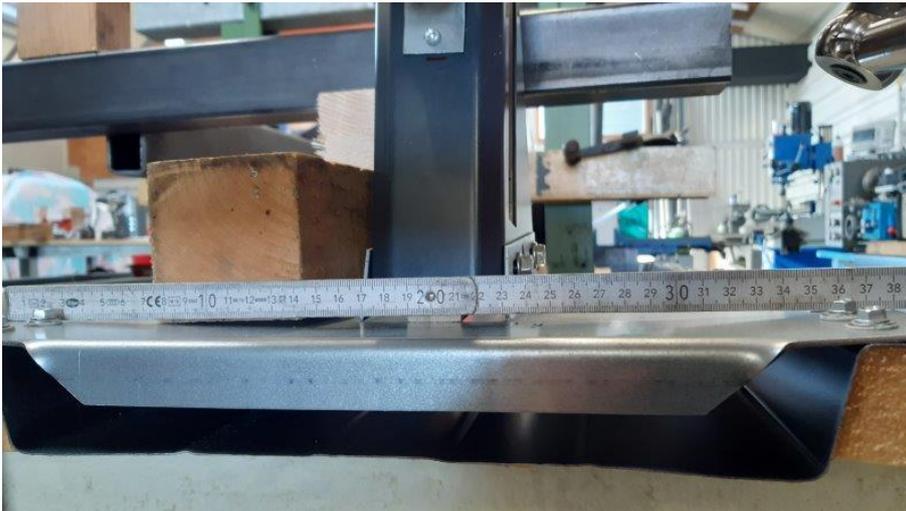
Abb. 15:  
Prüfaufbau  
Versuch 2 (siehe  
Laborbericht Pkt.  
2.2.2).  
Schüsselung der  
Grundplatte bei  
10 mm Verformung  
Stütze.

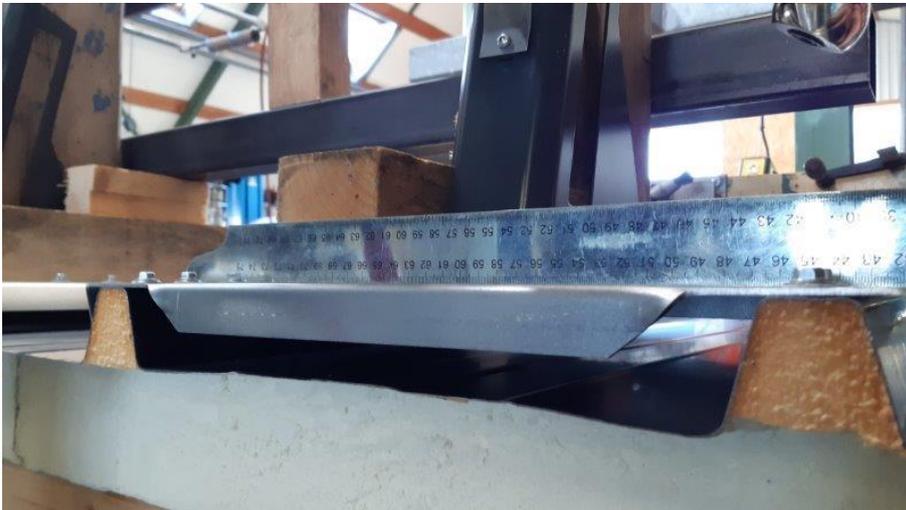
Abb. 16:  
Prüfaufbau  
Versuch 2 (siehe  
Laborbericht Pkt.  
2.2.2).  
Rückverformung  
Grundplatte (auf  
Ausgangszustand)  
nach aufgebrachter  
Last von 4,3 kN bei  
10 mm Verformung  
Stütze

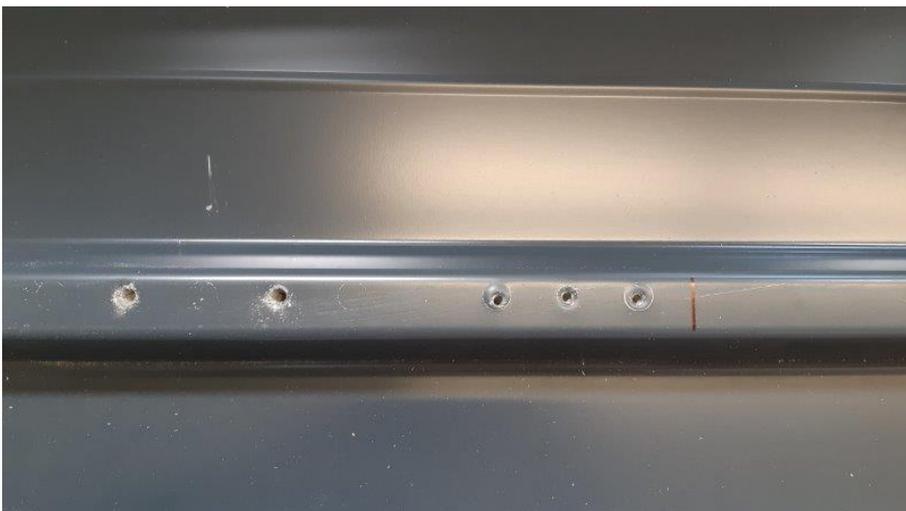
Abb. 17:  
Versuch 2  
Befestigungslöcher  
nach Ende der  
Prüfung (kein  
Schaden bzw.  
Einschränkung in der  
Gebrauchst-  
tauglichkeit).

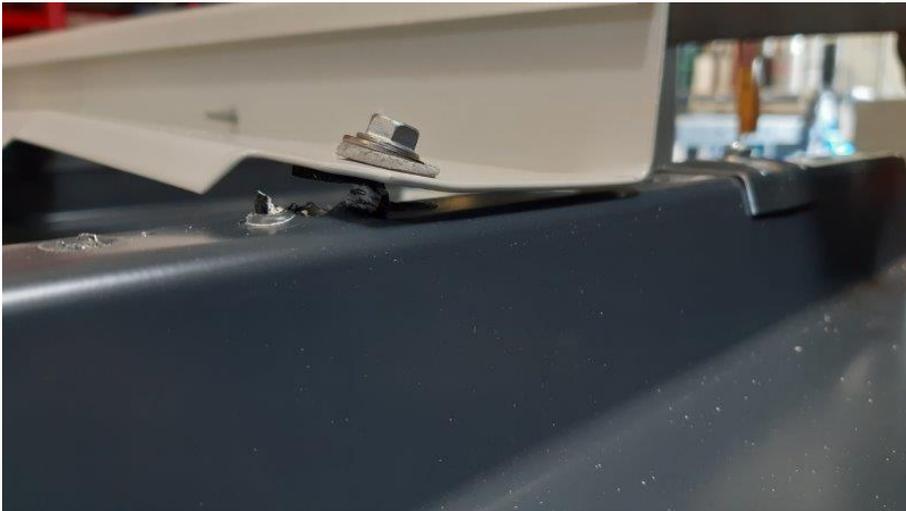
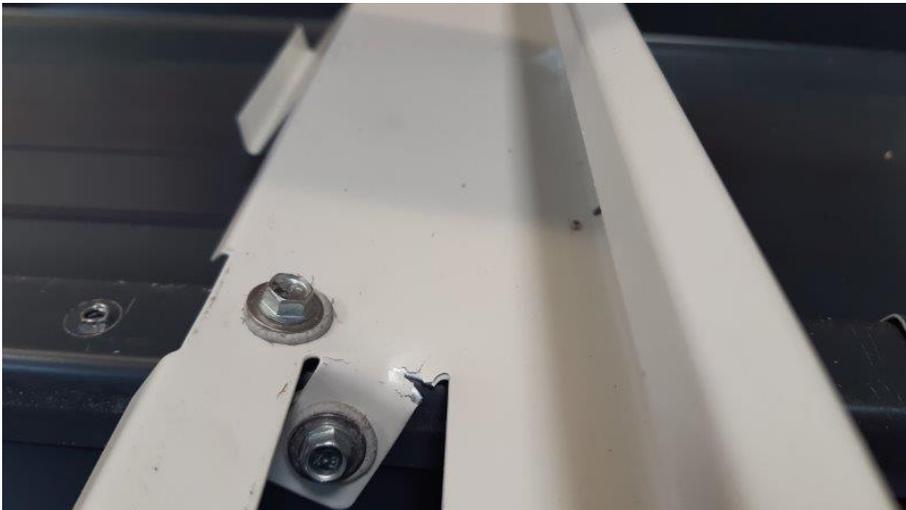
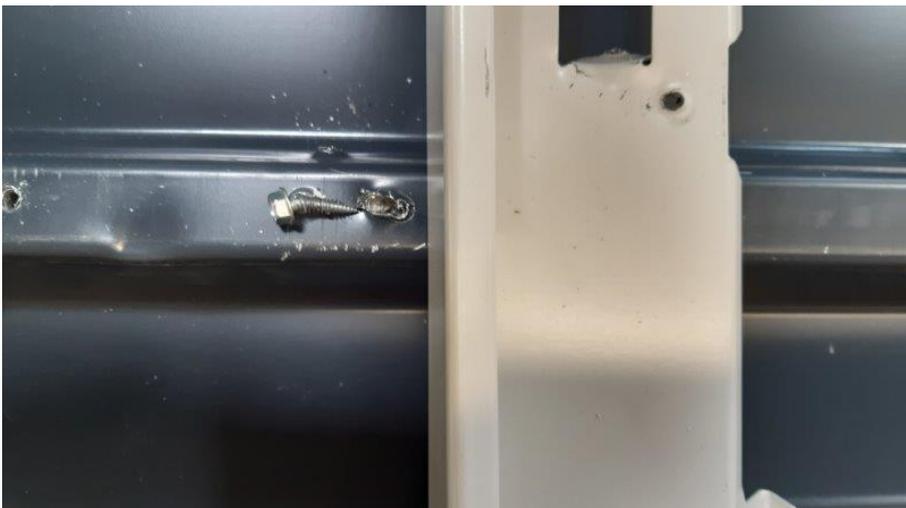
Abb. 24:  
Prüfaufbau  
Versuch 3 (siehe  
Laborbericht Pkt.  
2.2.3). Bei 11,5 kN  
Belastung (auf 1 m) -  
Ende der Prüfung.  
Riss der seitlichen  
Befestigungslaschen  
+ Schraubenauszug  
Obergurt + Verb.  
Schraube

Abb. 25:  
Prüfaufbau  
Versuch 3 (siehe  
Laborbericht Pkt.  
2.2.3). Bei 11,5 kN  
Belastung (auf 1 m) -  
Ende der Prüfung.  
Riss der seitlichen  
Befestigungslaschen  
+ Schraubenauszug  
Obergurt + Verb.  
Schraube

Abb. 26:  
Prüfaufbau  
Versuch 3 (siehe  
Laborbericht Pkt.  
2.2.3). Bei 11,5 kN  
Belastung (auf 1 m) -  
Ende der Prüfung.  
Riss der seitlichen  
Befestigungslaschen  
+ Schraubenauszug  
Obergurt + Verb.  
Schraube

Eingeleitete Kraft [kN]	Versuch	Augenscheinliche Feststellungen
0-5,0	Versuch 3	Keine Beschädigung am Deckelement, Schneeschutzsystem, Unterkonstruktion etc. augenscheinlich erkennbar.
Ab 5,0	Versuch 3	Beginnende Aufbiegung der Profilverstärkung (Winkelschneeschutz).
Bei 11,5	Versuch 3	Prüfungsende – keine Kraftaufnahme mehr gegeben. Riss der seitlichen Befestigungsflasche + Auszug der Schrauben aus dem Obergurt + Verbiegung der Befestigungsschrauben des Winkelschneeschutzes.

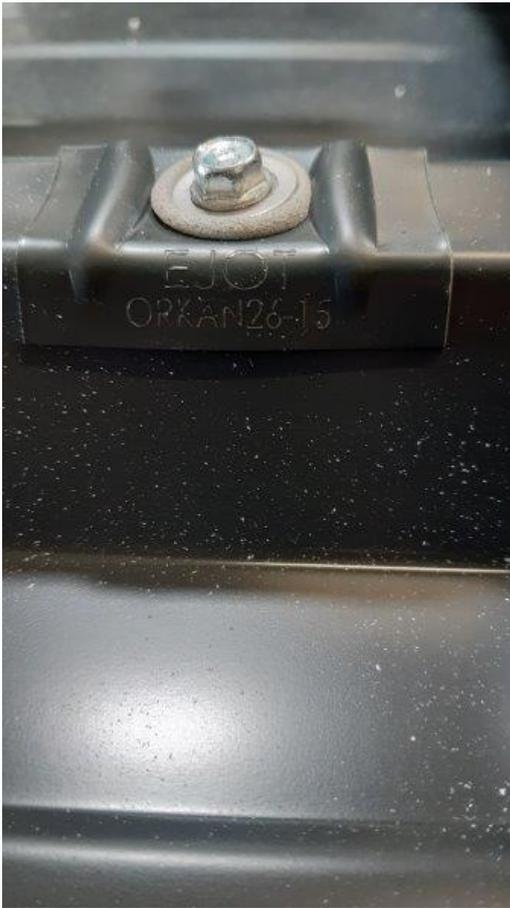
Abb. 30:

Ab 6,5 kN  
beginnende  
Verformung der  
Paneelschraube.

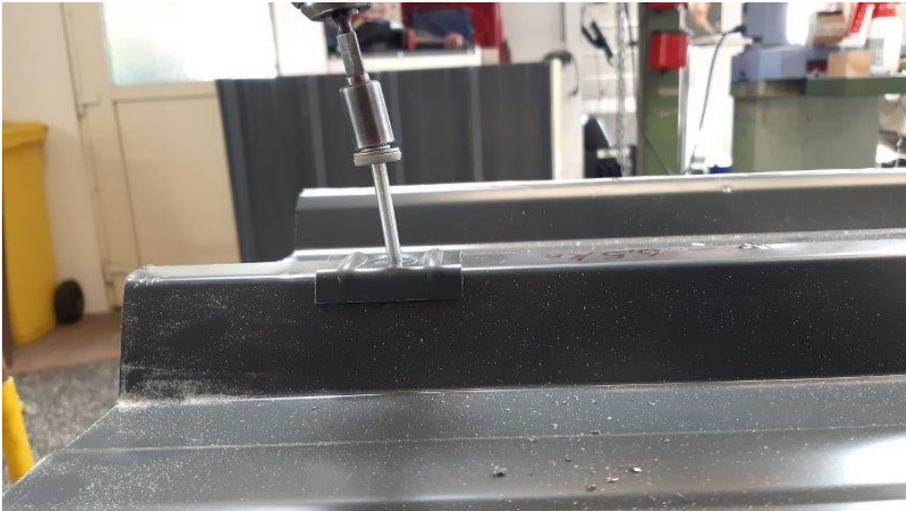
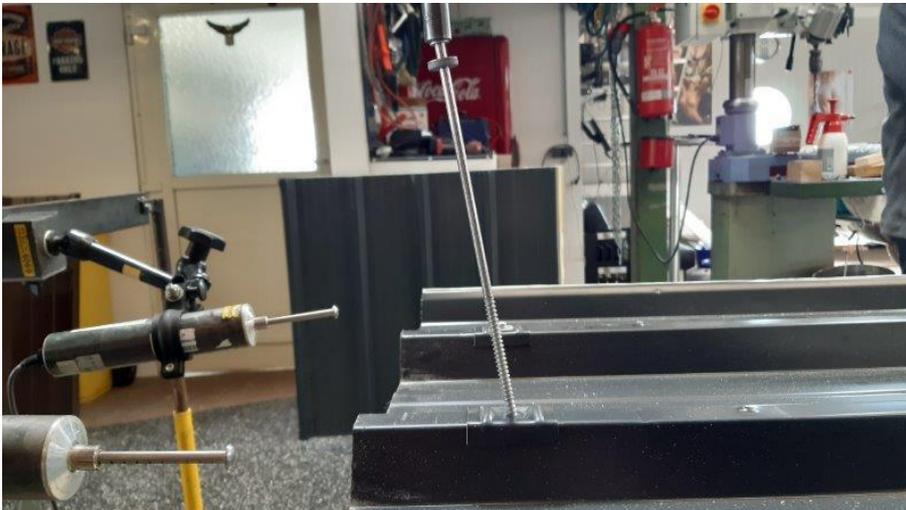
Bei 7 kN  
Prüfungsende –  
keine Kraftaufnahme  
mehr, aufgrund  
Verbiegung der  
Befestigungs-  
schrauben.

Eingeleitete Kraft [kN]	Versuch	Augenscheinliche Feststellungen
0-5,0	Versuch 4	Keine Beschädigung am Deckelement, Schneeschutzsystem, Unterkonstruktion etc. augenscheinlich erkennbar.
Ab 5,0	Versuch 4	Beginnende Aufbiegung der Profilverstärkung (Winkelschneeschutz).
Ab 6,0	Versuch 4	Beginnende Verbiegung der Befestigungsschraube in die Unterkonstruktion (siehe auch Anhang 1 und Anhang 2).
Bei 7,0	Versuch 4	Prüfungsende – keine Kraftaufnahme mehr gegeben. Starke Verbiegung der Befestigungsschraube in die Unterkonstruktion. Gesamtsystem begann zu schieben.

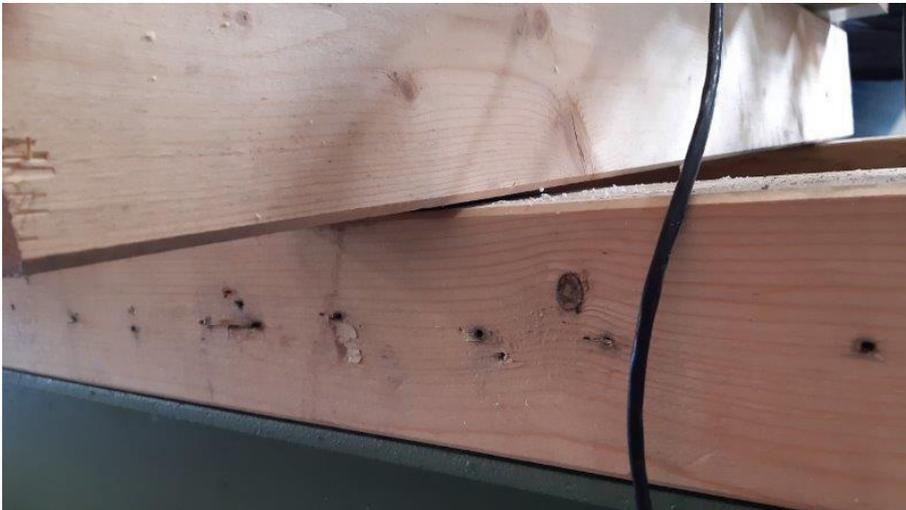
Abb. 37:  
Prüfaufbau  
Versuch 5 (siehe  
Laborbericht Pkt.  
2.2.5).  
Bei 11 kN –  
Prüfungsende.  
Abhebung des  
hinteren  
Staffelholzes in der  
Unterkonstruktion.

Eingeleitete Kraft [kN]	Versuch	Augenscheinliche Feststellungen
0-5,0	Versuch 5	Keine Beschädigung am Deckelement, Schneeschutzsystem, Unterkonstruktion etc. augenscheinlich erkennbar.
Ab 5,0	Versuch 5	Beginnende Aufbiegung der Profilverstärkung (Winkelschneeschutz).
Bei 11,0	Versuch 5	Prüfungsende – Abhebung der hinteren Holzstaffel in der Unterkonstruktion.

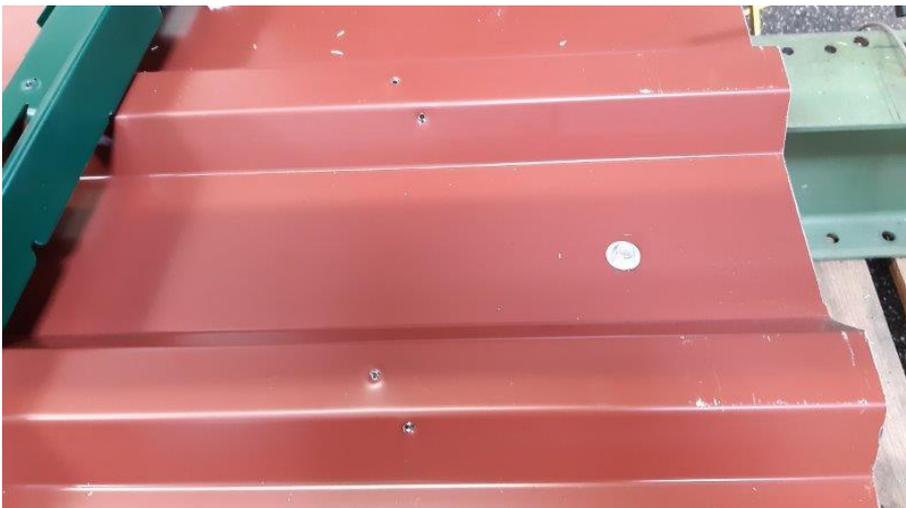
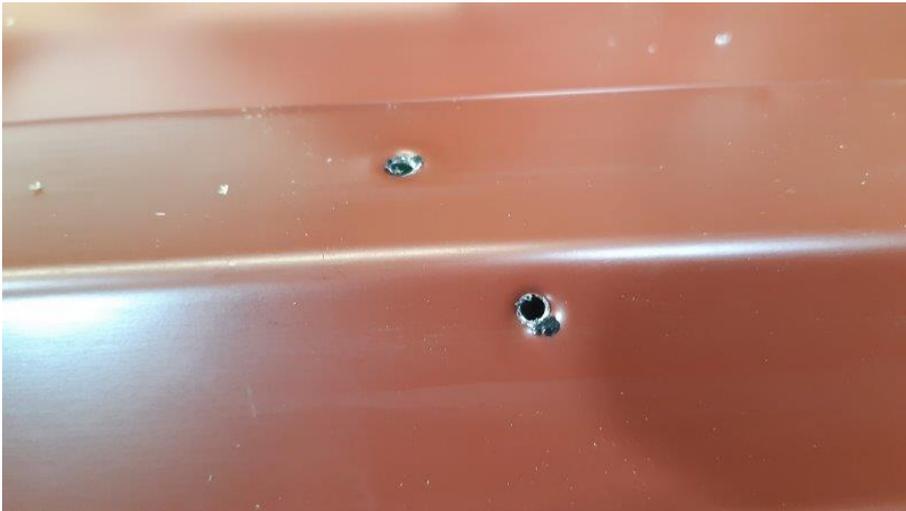
Abb. 38:  
Prüfaufbau  
Versuch 5 (siehe  
Laborbericht Pkt.  
2.2.5).  
Keine  
augenscheinlich  
erkennbare  
Beschädigung am  
Dacheindeckungs-  
element nach  
Prüfung.

Keine  
augenscheinlich  
erkennbare  
Beschädigung am  
Dacheindeckungs-  
element nach  
Prüfung.

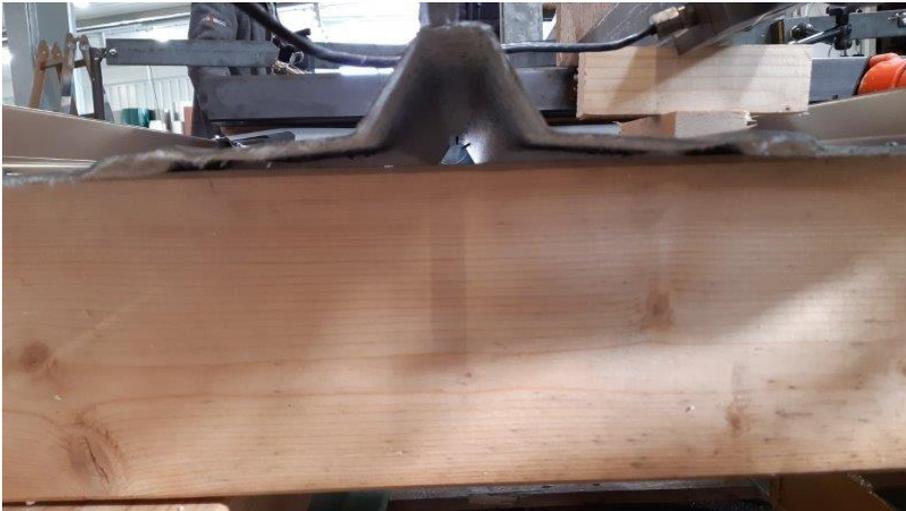
Abb. 42:

Prüfungsende bei  
9 kN Belastung –  
Abhebung des  
Trapezbleches von  
der  
Unterkonstruktion.

Eingeleitete Kraft [kN]	Versuch	Augenscheinliche Feststellungen
0-5,0	Versuch 6	Keine Beschädigung am Deckelement, Schneeschutzsystem, Unterkonstruktion etc. augenscheinlich erkennbar.
Ab 5,0	Versuch 6	Beginnende Aufbiegung der Profilverstärkung (Winkelschneeschutz).
Bei 9,0	Versuch 6	Prüfungsende – Abhebung des Trapezbleches von der Unterkonstruktion, keine Kraftaufnahme mehr möglich.

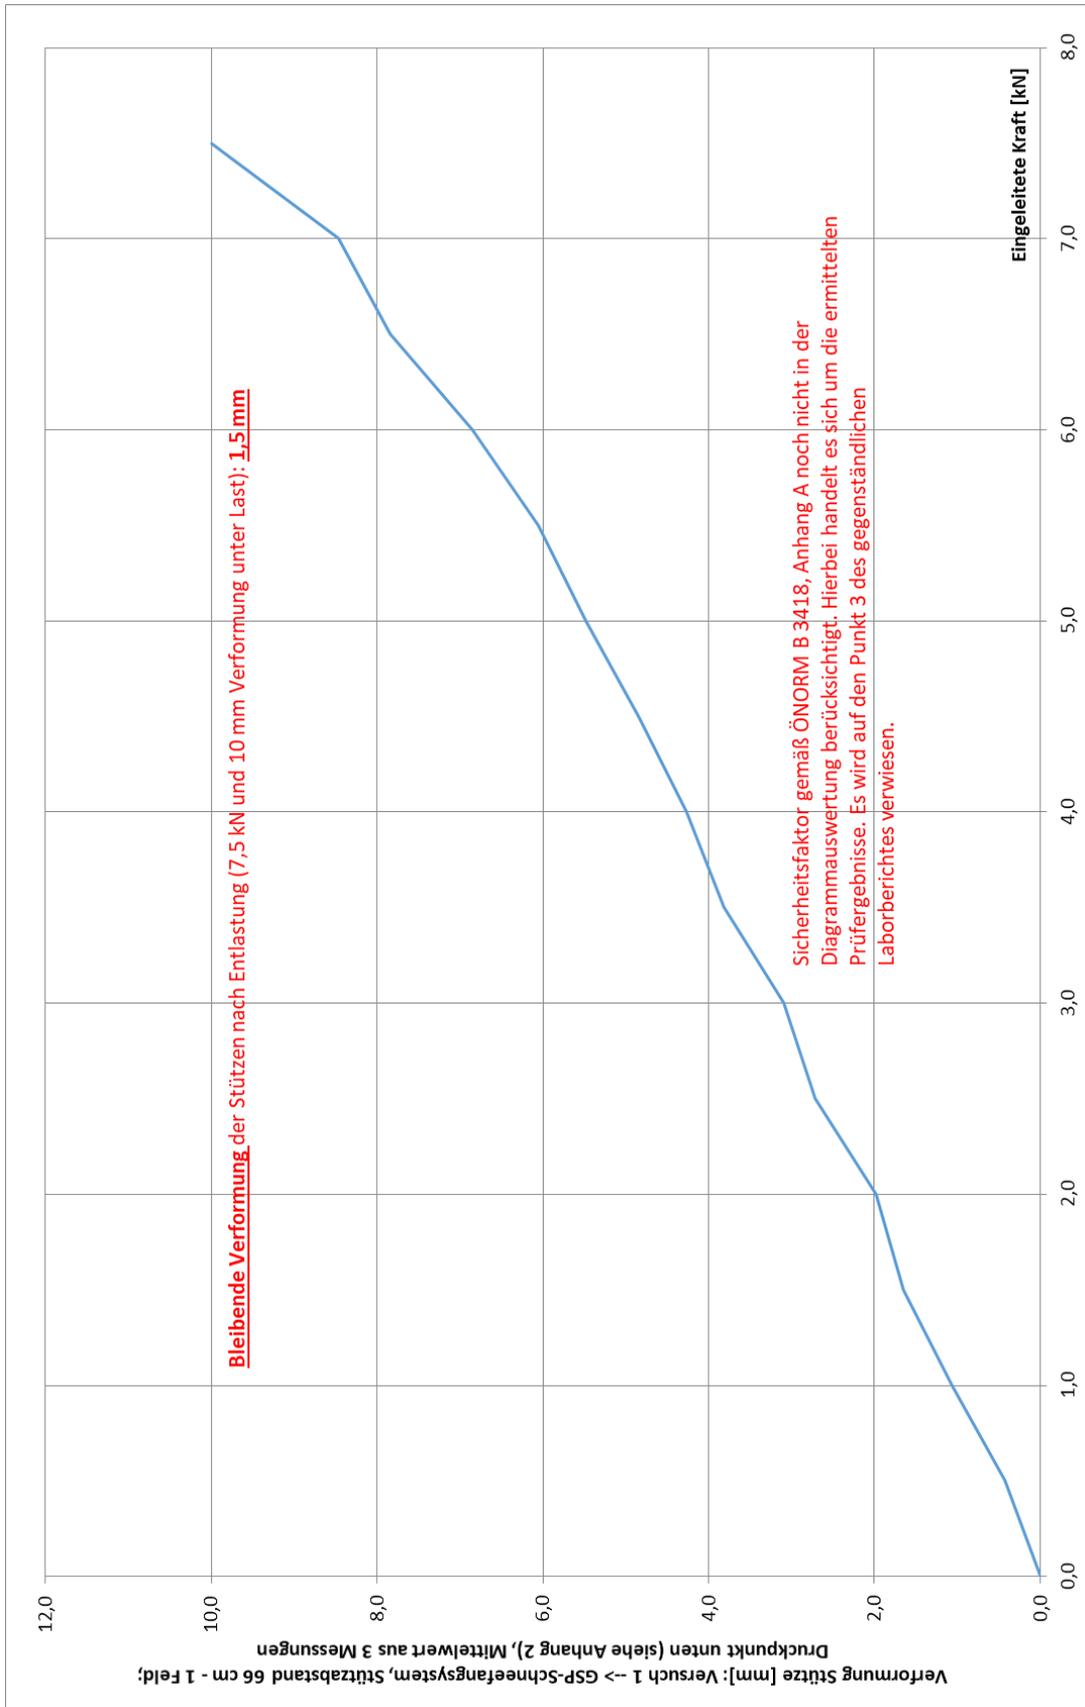
Abb. 1: Kraft-/Wegdiagramm Versuch 1 (siehe auch Anhang 3)

Eingeleitete Kraft [kN]	Versuch	Augenscheinliche Feststellungen
0-6,5	Versuch 1	Keine Beschädigung am Deckelement, Schneeschutzsystem, Unterkonstruktion etc. augenscheinlich erkennbar.
Ab 6,5	Versuch 1	Augenscheinlich erkennbare, beginnende Schüsselung der Grundplatte
Bei 7,5	Versuch 1	Prüfungsende – 10 mm Verformung lt. ÖNORM B 3418:2012 erreicht (Kein Schaden am Deckelement, Schneeschutzkomponente Stütze und Unterkonstruktion augenscheinlich erkennbar). Rückverformung der Grundplatte und Stütze auf Ausgangsposition.

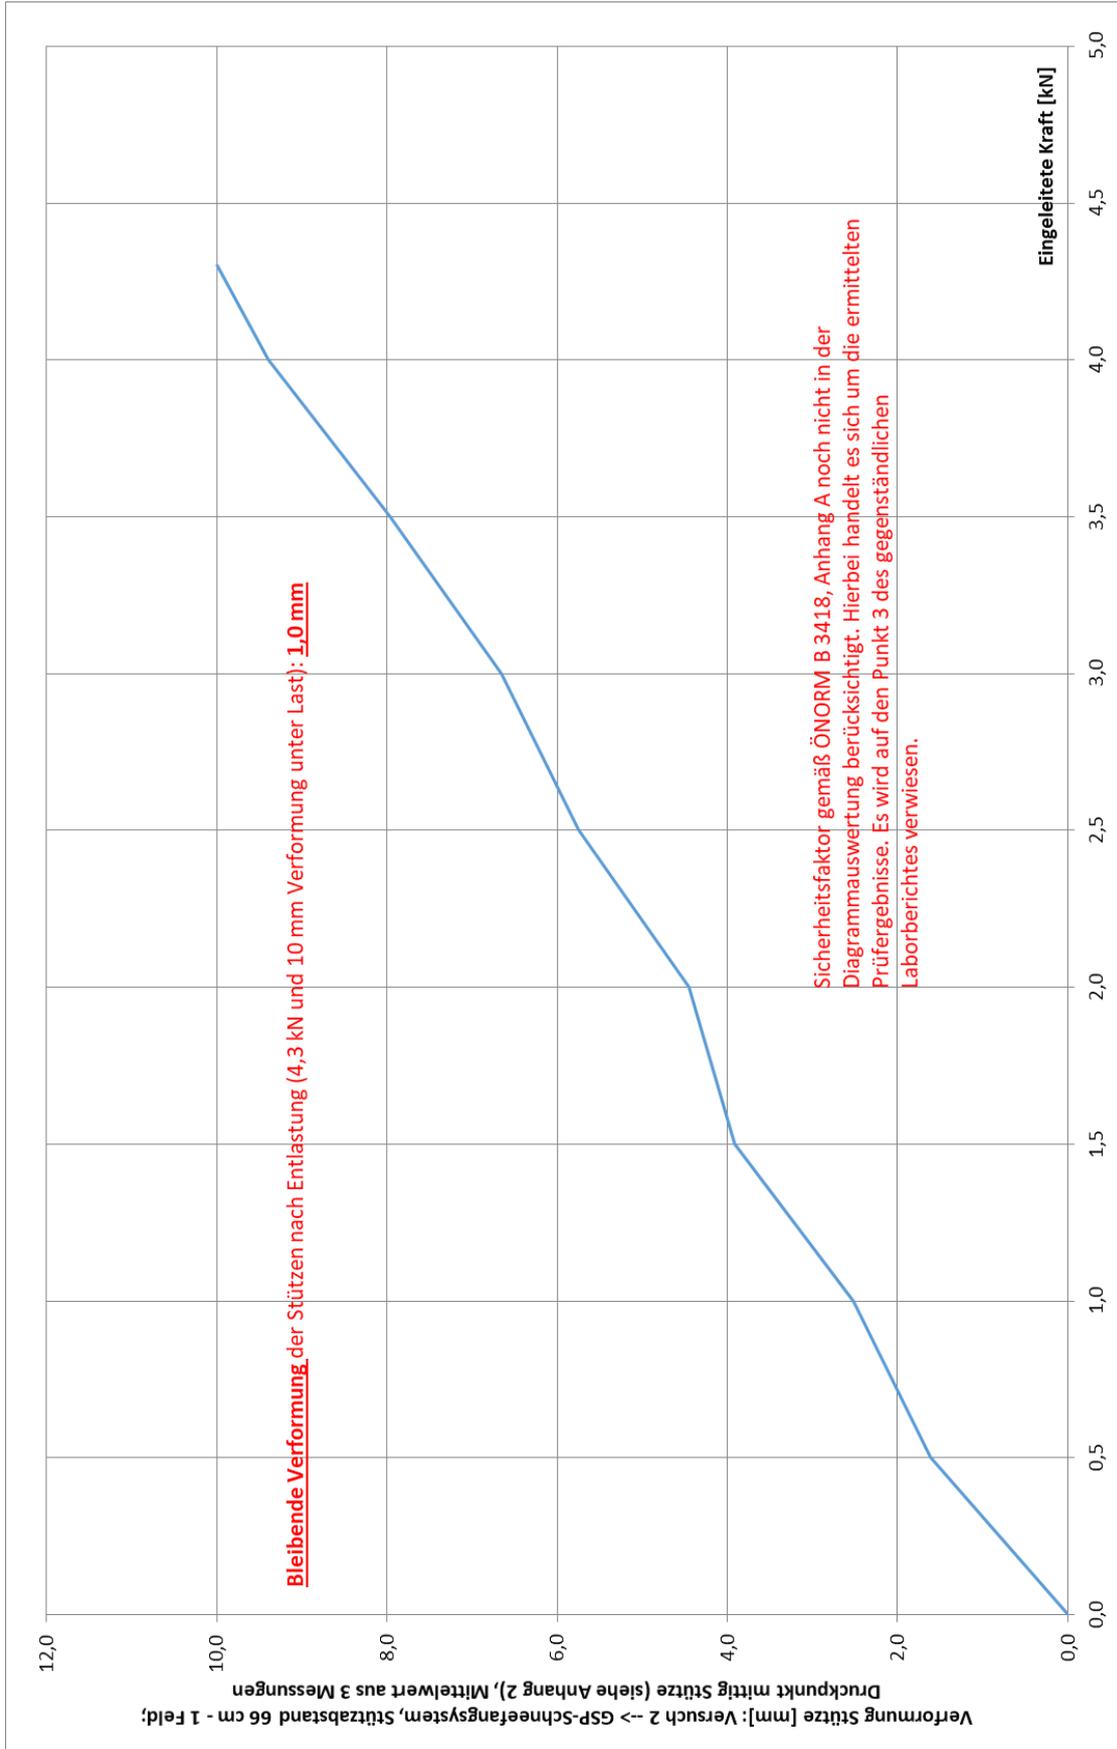
Abb. 2: Kraft-/Wegdiagramm Versuch 2 (siehe auch Anhang 3)

Eingeleitete Kraft [kN]	Versuch	Augenscheinliche Feststellungen
0-4,3	Versuch 2	Keine Beschädigung am Deckelement, Schneeschutzsystem, Unterkonstruktion etc. augenscheinlich erkennbar.
Bei 4,3	Versuch 2	Prüfungsende – 10 mm Verformung lt. ÖNORM B 3418:2012 erreicht (Kein Schaden am Deckelement, Schneeschutzkomponente Stütze und Unterkonstruktion augenscheinlich erkennbar). Rückverformung der Grundplatte und Stütze auf Ausgangsposition.
