MA 39 – 22-01763

Wien, 28. Februar 2022  
Gesamtseiten: 37

## Laborbericht

### Belastungsversuche an Schneeschutzsystemen

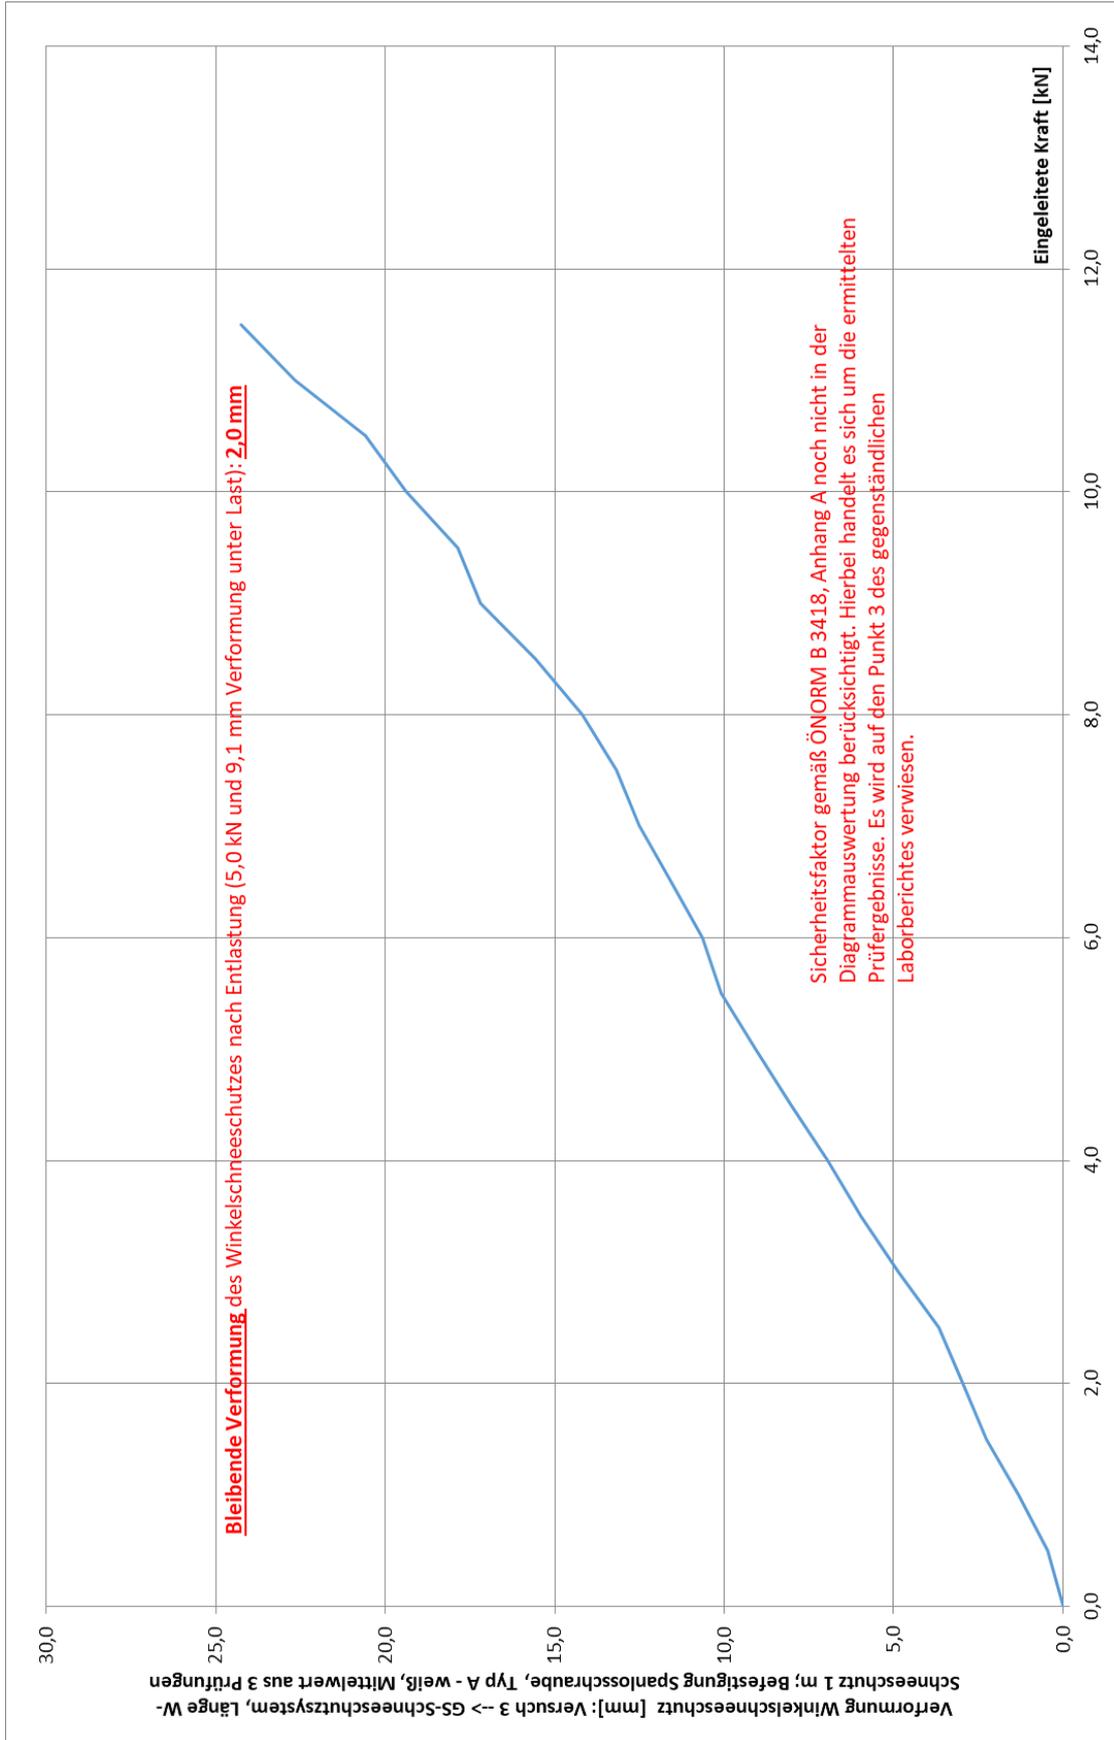
Abb. 3: Kraft-/Wegdiagramm Versuch 3 (siehe auch Anhang 3)

Eingeleitete Kraft [kN]	Versuch	Augenscheinliche Feststellungen
0-5,0	Versuch 3	Keine Beschädigung am Deckelement, Schneeschutzsystem, Unterkonstruktion etc. augenscheinlich erkennbar.
Ab 5,0	Versuch 3	Beginnende Aufbiegung der Profilverstärkung (Winkelschneeschutz).
Bei 11,5	Versuch 3	Prüfungsende – keine Kraftaufnahme mehr gegeben. Riss der seitlichen Befestigungsflasche + Auszug der Schrauben aus dem Obergurt + Verbiegung der Befestigungsschrauben des Winkelschneeschutzes.

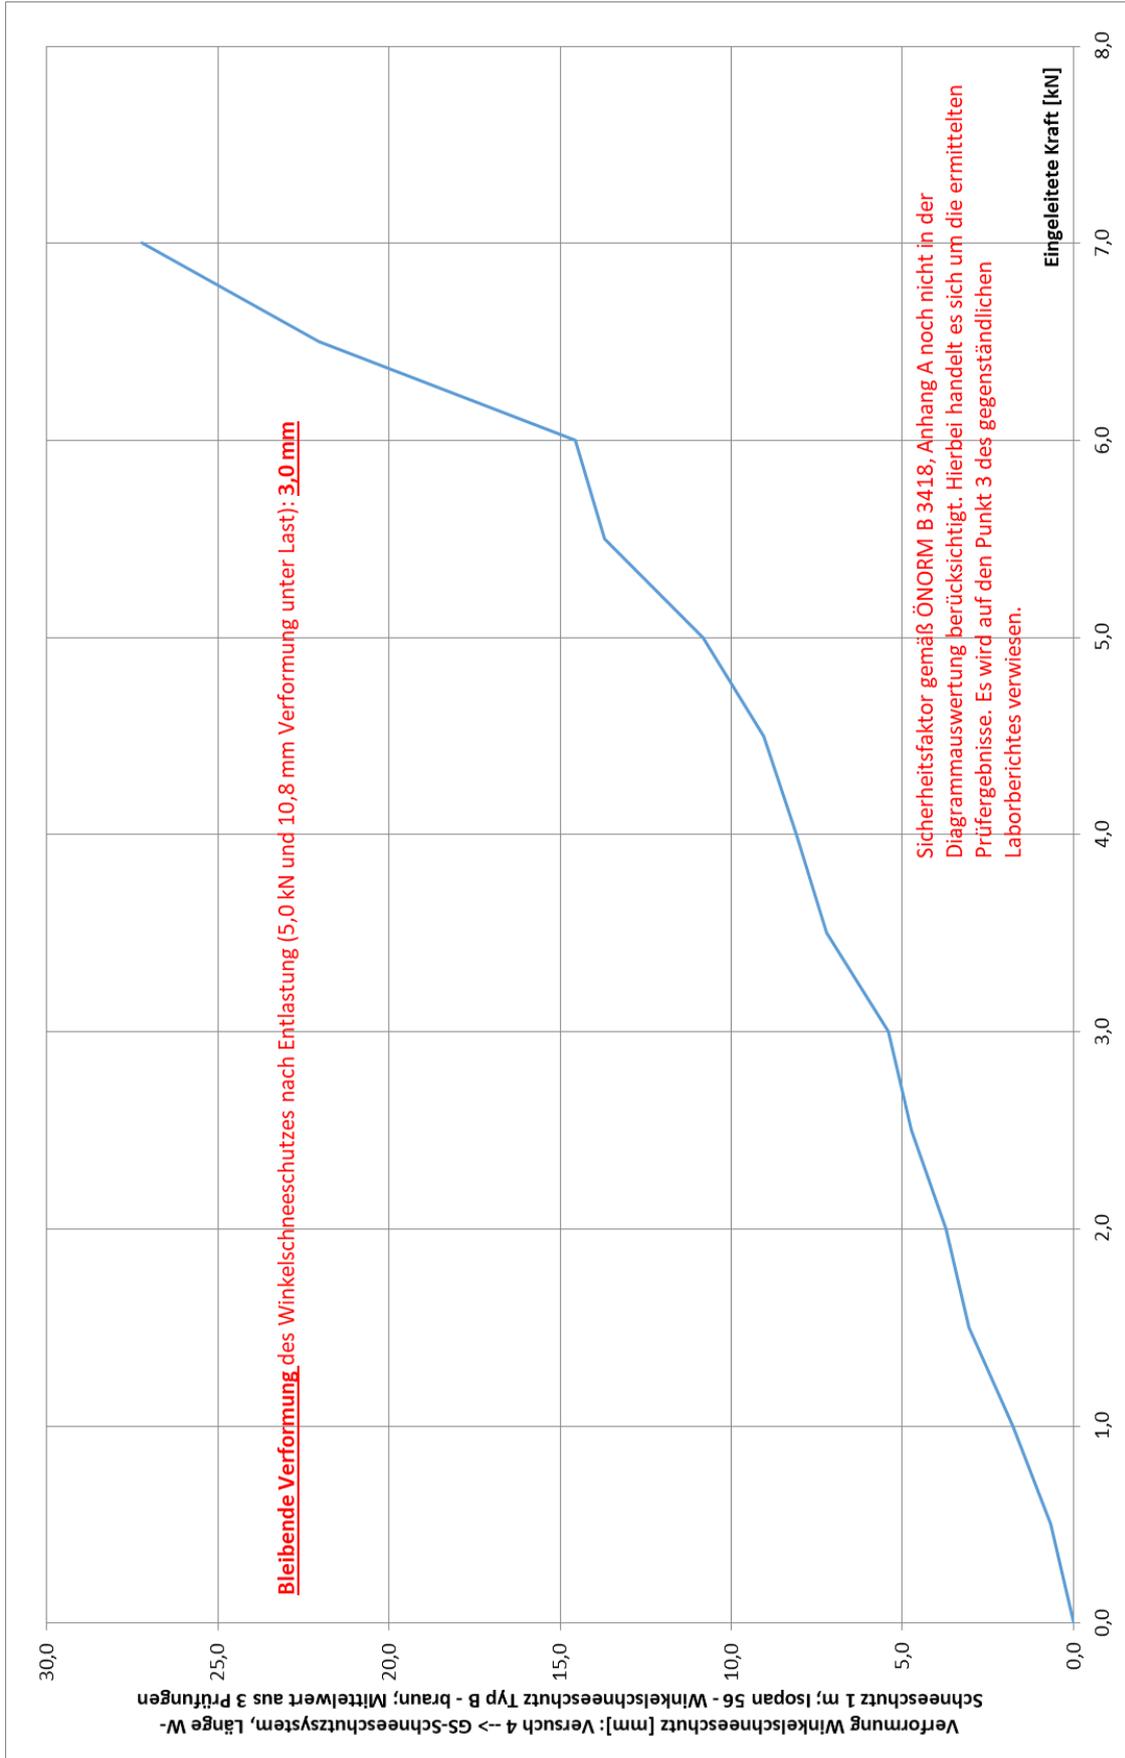
Abb. 4: Kraft-/Wegdiagramm Versuch 4 (siehe auch Anhang 3)

Eingeleitete Kraft [kN]	Versuch	Augenscheinliche Feststellungen
0-5,0	Versuch 4	Keine Beschädigung am Deckelement, Schneeschutzsystem, Unterkonstruktion etc. augenscheinlich erkennbar.
Ab 5,0	Versuch 4	Beginnende Aufbiegung der Profilverstärkung (Winkelschneeschutz).
Ab 6,0	Versuch 4	Beginnende Verbiegung der Befestigungsschraube in die Unterkonstruktion (siehe auch Anhang 1 und Anhang 2).
Bei 7,0	Versuch 4	Prüfungsende – keine Kraftaufnahme mehr gegeben. Starke Verbiegung der Befestigungsschraube in die Unterkonstruktion. Gesamtsystem begann zu schieben.

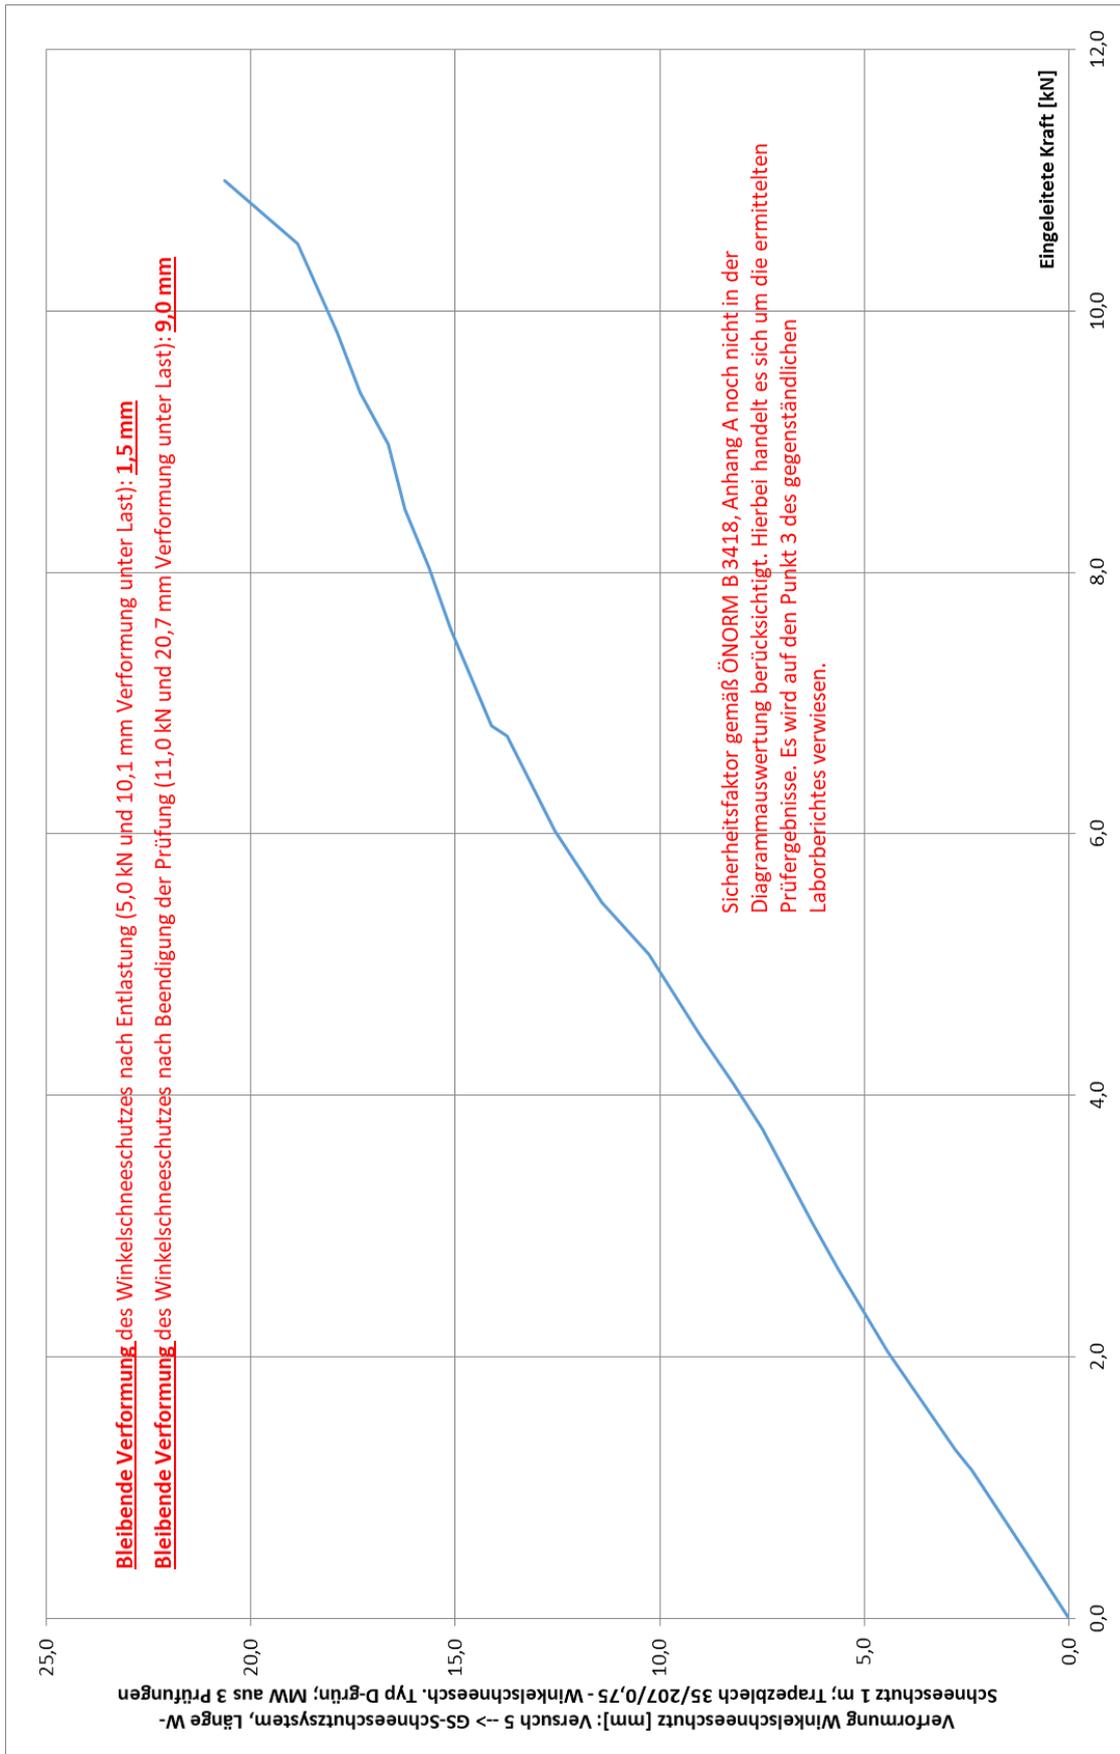
Abb. 5: Kraft-/Wegdiagramm Versuch 5 (siehe auch Anhang 3)

Eingeleitete Kraft [kN]	Versuch	Augenscheinliche Feststellungen
0-5,0	Versuch 5	Keine Beschädigung am Deckelement, Schneeschutzsystem, Unterkonstruktion etc. augenscheinlich erkennbar.
Ab 5,0	Versuch 5	Beginnende Aufbiegung der Profilverstärkung (Winkelschneeschutz).
Bei 11,0	Versuch 5	Prüfungsende – Abhebung der hinteren Holzstaffel in der Unterkonstruktion.

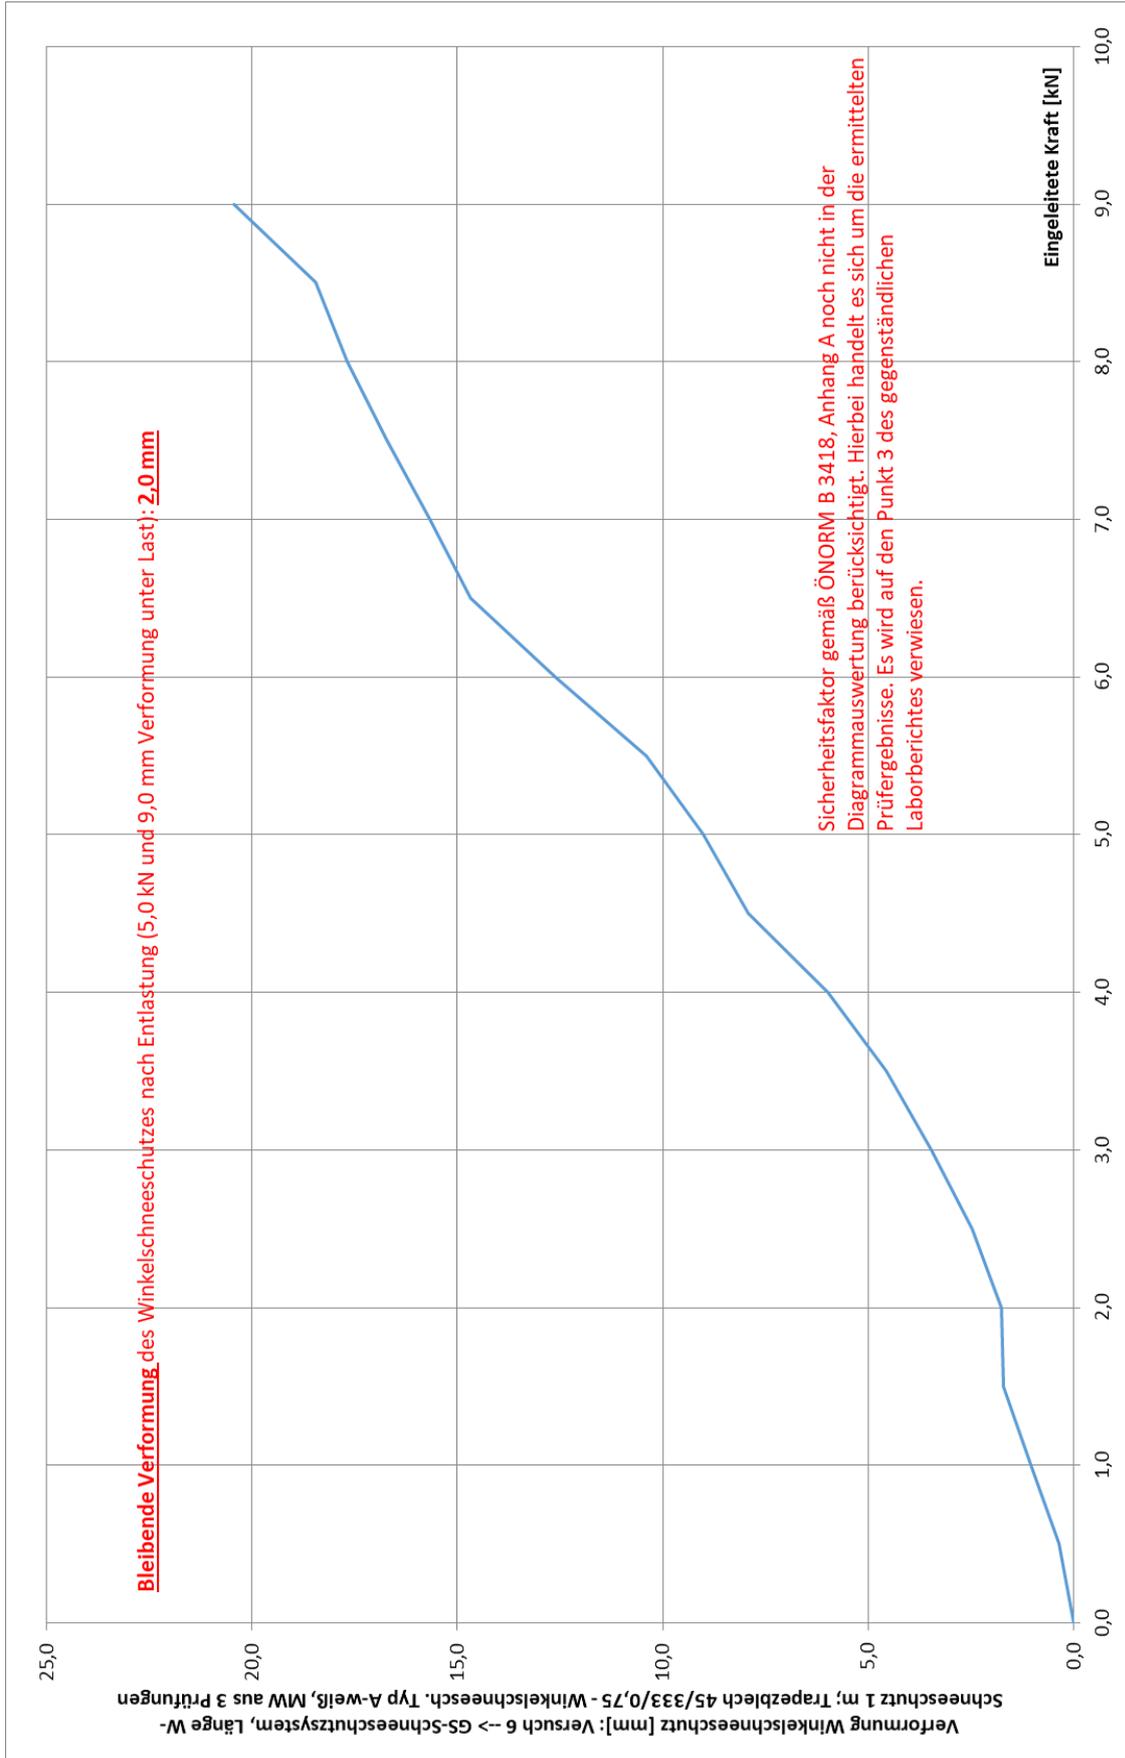
Abb. 6: Kraft-/Wegdiagramm Versuch 6 (siehe auch Anhang 3)

Eingeleitete Kraft [kN]	Versuch	Augenscheinliche Feststellungen
0-5,0	Versuch 6	Keine Beschädigung am Deckelement, Schneeschutzsystem, Unterkonstruktion etc. augenscheinlich erkennbar.
Ab 5,0	Versuch 6	Beginnende Aufbiegung der Profilverstärkung (Winkelschneeschutz).
Bei 9,0	Versuch 6	Prüfungsende – Abhebung des Trapezbleches von der Unterkonstruktion, keine Kraftaufnahme mehr möglich.
